Kungsbacka kommun, Frillesås-Rya 1:216 & 1:132, Detaljplan

Geoteknisk utredning för detaljplan

2018-08-31

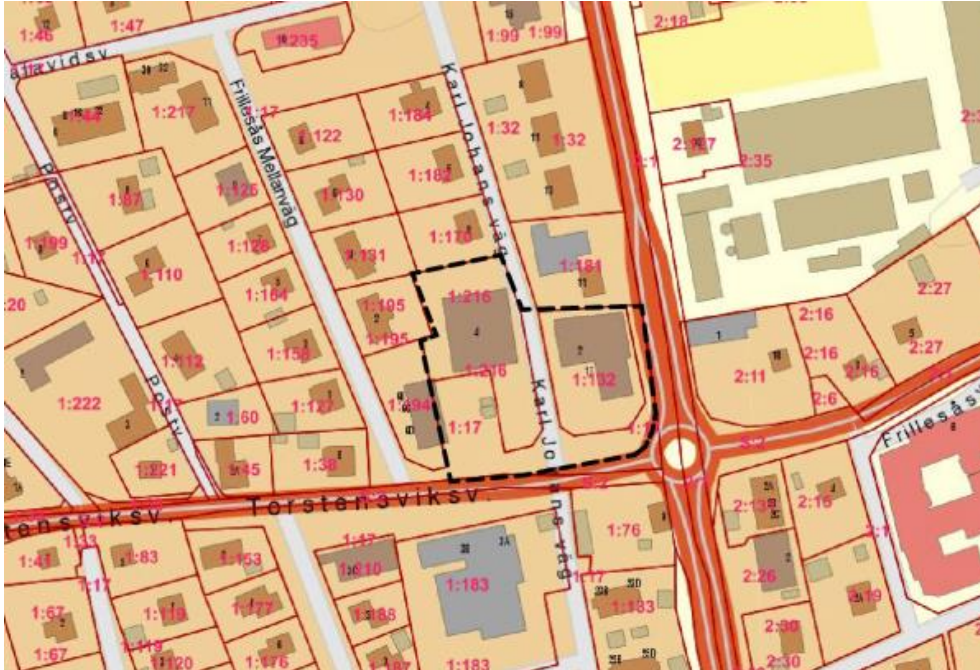
Figur 1. Översikt över detaljplaneområdet med redovisade fastighetsgränser för Frillesås-Rya 1:216 och 1:132, Kungsbacka kommun.

Norconsult AB har på uppdrag av Kungsbacka kommun utfört en geoteknisk utredning för detaljplan för fastigheterna Frillesås-Rya 1:216 och 1:132 i Kungsbacka Kommun. Fastigheterna ligger vid Karl Johans väg. Detaljplanen kommer att omfatta nybyggnad av flerbostadshus samt utbyggnad av handelslokaler. Se figur 1 nedan för översikt av området.

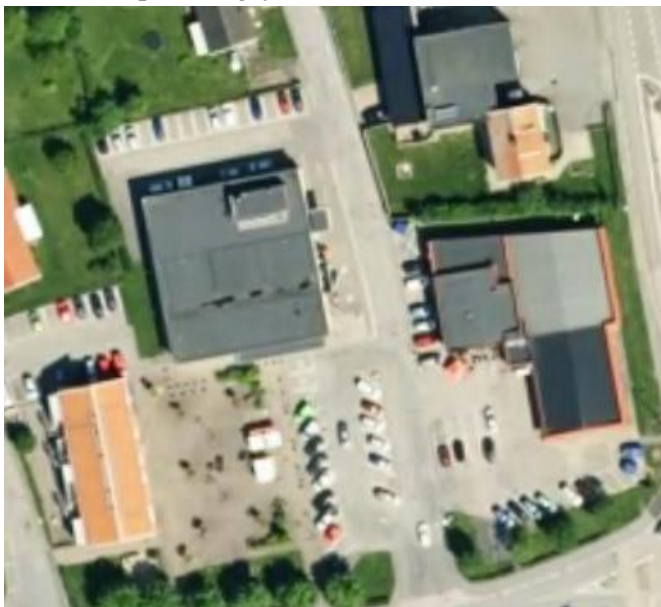
Figur 2. Översikt över detaljplaneområdet (hämtat från google.maps.se 2018-08-14).

Området för detaljplanen är flackt och ligger på marknivån +12,3 till +12,8 (RH2000). Inget berg i dagen förkommer i området och det finns inte heller några närliggande vattendrag. Området utgörs idag av torgyta, butikslokaler samt asfalterade parkeringsytor.
